Innenseite der nördlichen Aussenmauer der Feste Zons

(Ergebnisse einer LVR finanzierten Studie zu den Historischen Mauern aus 2018)

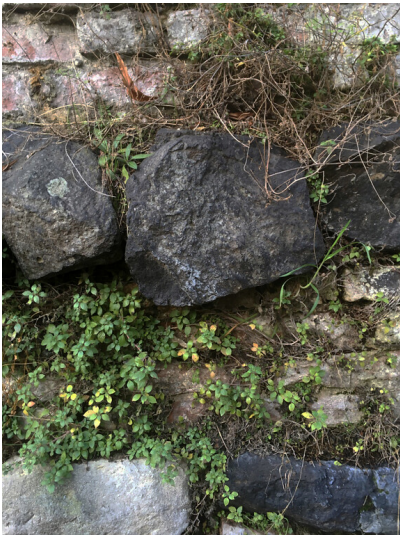
Innenseite der nördlichen Außenmauer der Stadt Zons (2018)
Fotograf/Urheber: Martin Sorg

Beschreibung des Zustandes: Teilweise saniert /gereinigt, teilweise mit artenreichem Bewuchs und offenen Fugen.
