Innenseite der nördlichen Aussenmauer der Feste Zons

Zustandsbewertung im Sinne des Naturschutzes

(Ergebnisse einer LVR finanzierten Studie zu den Historischen Mauern aus 2018)

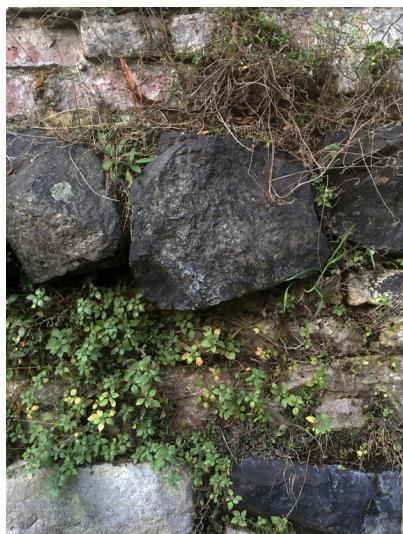
Innenseite der nördlichen Außenmauer der Stadt Zons (2018)
Fotograf/Urheber: Martin Sorg

Die Nordmauer reicht vom Rheintor bis zum nordöstlichen Krötschenturm. Der Krötschenturm mit seinen Verteidigungszinnen diente zeitweise als Gefängnis und zeigt den ehemaligen Wehrcharakter der Anlage. Die Nordmauer ist im unteren Bereich mit Säulenbasalt aus dem Siebengebirge errichtet, im oberen Bereich wurden Backsteine zum Bau verwendet. Die aus der Mauer hervorragenden Verzahnungssteine markieren die nicht ausgebauten Bögen des Wehrganges, welcher aufgrund der Erfindung der Kanonen seine Eignung als Verteidigungsposition verlor und nicht fertiggestellt wurde. Der Mauer sitzen drei Wachthäuschen auf. Auch die Innenseite der nördlichen Außenmauer zeigt in Abschnitten noch einen artenreichen Bewuchs mit mauertypischen Pflanzen. An der Mauer wurden im Jahr 2017 bisher 20 Pflanzenarten festgestellt. Hervorzuheben ist zudem die Südexposition, die hier zu einem verstärkten Auftreten wärmeliebender Insektenarten, darunter 11 hier beobachteten Wildbienenarten führt.

Beschreibung des Zustandes: Teilweise saniert /gereinigt, teilweise mit artenreichem Bewuchs und offenen Fugen.

Besiedlungspotential der Mauer: Abschnittsweise gut

Besiedlungspotential der Mauerkrone: Gut
