Innenseite der nördlichen Aussenmauer der Feste Zons

Zustandsbewertung im Sinne des Naturschutzes

(Ergebnisse einer LVR finanzierten Studie zu den Historischen Mauern aus 2018)

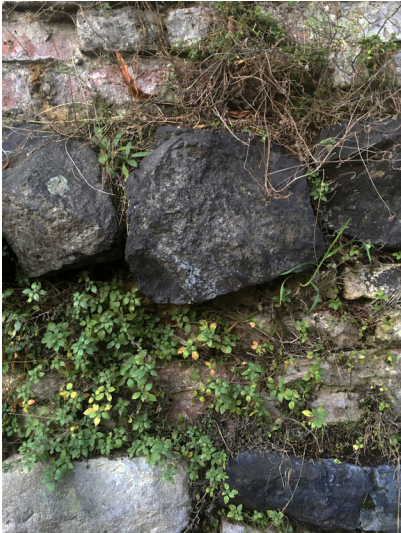
Innenseite der nördlichen Außenmauer der Stadt Zons (2018)
Fotograf/Urheber: Martin Sorg

Beschreibung des Zustandes: Teilweise saniert /gereinigt, teilweise mit artenreichem Bewuchs und offenen Fugen.
