Innenseite der nördlichen Westmauer der Feste Zons

(Ergebnisse einer LVR finanzierten Studie zu den Historischen Mauern aus 2018)

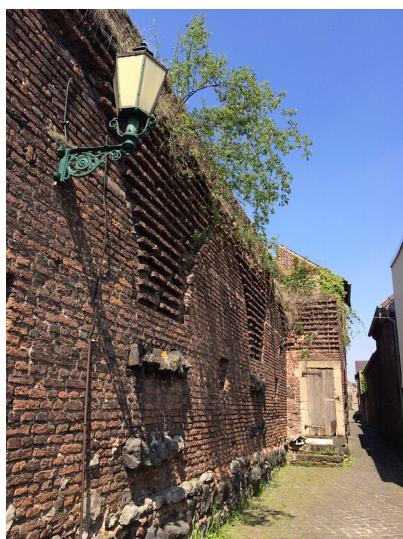
Innenseite der westlichen Außenmauer der Stadt Zons (2018)
Fotograf/Urheber: Martin Sorg

Beschreibung des Zustandes: Überwiegend gereinigt, aber abschnittsweise offene Fugen und gute pflanzliche Besiedlung v.a. auf Mauerkronen sowie im oberen Bereich der Mauer

Berücksichtigung von Naturschutzaspekten bei Reinigung/Sanierung: - (partiell ++)
