Innenseite der nördlichen Westmauer der Feste Zons

Zustandsbewertung im Sinne des Naturschutzes

(Ergebnisse einer LVR finanzierten Studie zu den Historischen Mauern aus 2018)

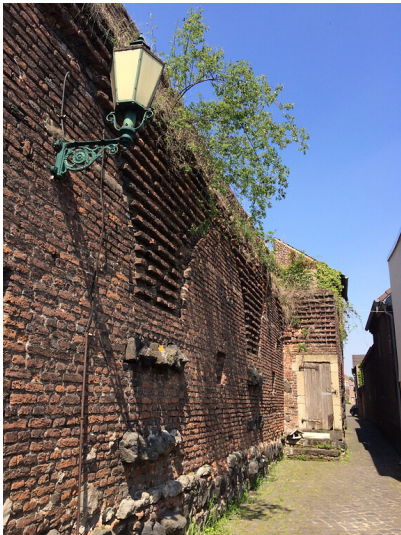
Innenseite der westlichen Außenmauer der Stadt Zons (2018)
Fotograf/Urheber: Martin Sorg

Beschreibung des Zustandes: Überwiegend gereinigt, aber abschnittsweise offene Fugen und gute pflanzliche Besiedlung v.a. auf Mauerkronen sowie im oberen Bereich der Mauer

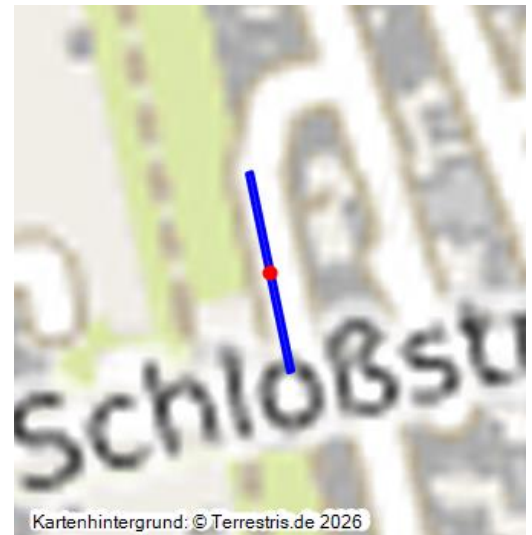
Direkt an der Innenseite der westlichen Außenmauer der Stadt Zons führt die Wendelstraße zum höchstgelegenen Ort in Zons vorbei. Die Mauer ist nicht komplett freistehend, zwei kleinere Fachwerkbauten liegen der Mauer von der her Innenseite direkt an. Die Mauer besteht in ihrer Basis aus basaltverstärktem Trachyt und Tuffstein, in oberen lagen finden sich Feldbrandsteine. Die aus den freiliegenden Teilen der Mauer hervorragenden Verzahnungssteine markieren die nicht ausgebauten Bögen des Wehrganges, welcher aufgrund der Erfindung der Kanonen seine Eignung als Verteidigungsposition verlor und nicht fertiggestellt wurde. Dieser nördliche Abschnitt der westlichen Außenmauer besitzt partiell Bereiche, in denen die für Mauern typische Vegetation und an diese Pflanzenarten gebundene Insekten, wie z.B. Wildbienen beobachtet werden können. An der Mauer wurden die Fugen teilweise noch nicht mit modernem Mörtel verschlossen und die Mauerkrone zeigt ebenso noch einen reichhaltigen Aufwuchs mit hierfür kennzeichnenden Pflanzenarten.
