## Innenseite der nördlichen Westmauer der Feste Zons

(Ergebnisse einer LVR finanzierten Studie zu den Historischen Mauern aus 2018)

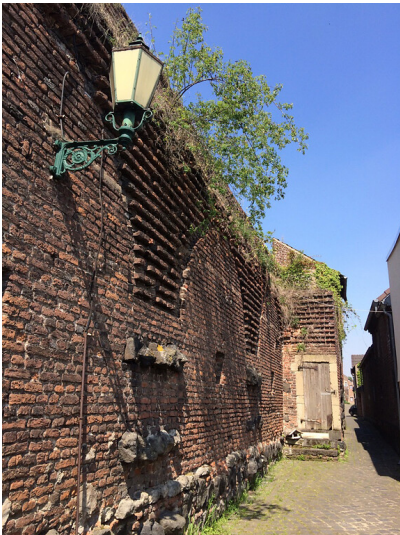
Innenseite der westlichen Außenmauer der Stadt Zons (2018)  
Fotograf/Urheber: Martin Sorg

Direkt an der Innenseite der westlichen Außenmauer der Stadt Zons führt die Wendelstraße zum höchstgelegenen Ort in Zons vorbei. Die Mauer ist nicht komplett freistehend, zwei kleinere Fachwerkbauten liegen der Mauer von der her Innenseite direkt an. Die Mauer besteht in ihrer Basis aus basaltverstärktem Trachyt und Tuffstein, in oberen Lagen finden sich Feldbrandsteine. Die aus den freiliegenden Teilen der Mauer hervorragenden Verzahnungssteine markieren die nicht ausgebauten Bögen des Wehrganges, welcher aufgrund der Erfindung der Kanonen seine Eignung als Verteidigungsposition verlor und nicht fertiggestellt wurde. Dieser nördliche Abschnitt der westlichen Außenmauer besitzt partiell Bereiche, in denen die für Mauern typische Vegetation und an diese Pflanzenarten gebundene Insekten, wie z.B. Wildbienen beobachtet werden können. An der Mauer wurden die Fugen teilweise noch nicht mit modernem Mörtel verschlossen und die Mauerkrone zeigt ebenso noch einen reichhaltigen Aufwuchs mit hierfür kennzeichnenden Pflanzenarten.

Beschreibung des Zustandes: Überwiegend gereinigt, aber abschnittsweise offene Fugen und gute pflanzliche Besiedlung v.a. auf Mauerkronen sowie im oberen Bereich der Mauer

Besiedlungspotential der Mauer: Partiiell gut

Besiedlungspotential der Mauerkrone: Partiiell gut

Berücksichtigung von Naturschutzaspekten bei Reinigung/Sanierung: - (partiell ++)
