Innenseite der nördlichen Westmauer der Feste Zons

(Ergebnisse einer LVR finanzierten Studie zu den Historischen Mauern aus 2018)

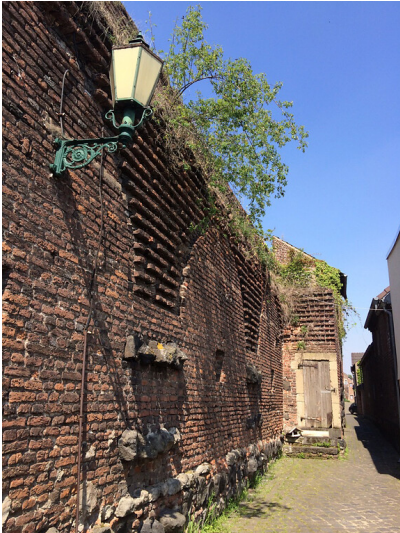
Innenseite der westlichen Außenmauer der Stadt Zons (2018)
Fotograf/Urheber: Martin Sorg

Direkt an der Innenseite der westlichen Außenmauer der Stadt Zons führt die Wendelstraße zum höchstgelegenen Ort in Zons vorbei. Die Mauer ist nicht komplett freistehend, zwei kleinere Fachwerkbauten liegen der Mauer von der her Innenseite direkt an. Die Mauer besteht in ihrer Basis aus basaltverstärktem Trachyt und Tuffstein, in oberen Lagen finden sich Feldbrandsteine. Die aus den freiliegenden Teilen der Mauer hervorragenden Verzahnungssteine markieren die nicht ausgebauten Bögen des Wehrganges, welcher aufgrund der Erfindung der Kanonen seine Eignung als Verteidigungsposition verlor und nicht fertiggestellt wurde. Dieser nördliche Abschnitt der westlichen Außenmauer besitzt partiell Bereiche, in denen die für Mauern typische Vegetation und an diese Pflanzenarten gebundene Insekten, wie z.B. Wildbienen beobachtet werden können. An der Mauer wurden die Fugen teilweise noch nicht mit modernem Mörtel verschlossen und die Mauerkrone zeigt ebenso noch einen reichhaltigen Aufwuchs mit hierfür kennzeichnenden Pflanzenarten.

Beschreibung des Zustandes: Überwiegend gereinigt, aber abschnittsweise offene Fugen und gute pflanzliche Besiedlung v.a. auf Mauerkronen sowie im oberen Bereich der Mauer

Besiedlungspotential der Mauer: Partiiell gut

Besiedlungspotential der Mauerkrone: Partiiell gut

Berücksichtigung von Naturschutzaspekten bei Reinigung/Sanierung: - (partiell ++)
