## Innenseite der nördlichen Westmauer der Feste Zons

(Ergebnisse einer LVR finanzierten Studie zu den Historischen Mauern aus 2018)

(Christian Platz und Michael Stevens, Haus der Natur - Biologische Station im Rhein-Kreis Neuss e.V., 2020)

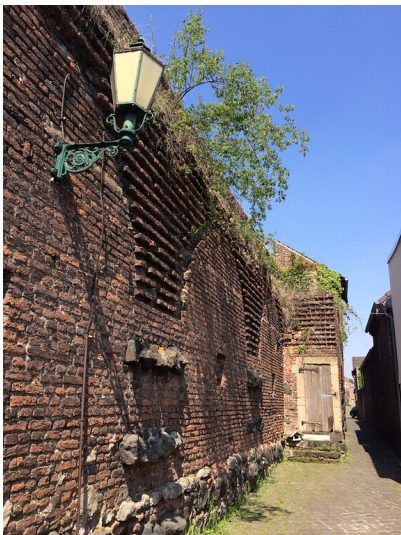
Innenseite der westlichen Außenmauer der Stadt Zons (2018)  
Fotograf/Urheber: Martin Sorg

Direkt an der Innenseite der westlichen Außenmauer der Stadt Zons führt die Wendelstraße zum höchstgelegenen Ort in Zons vorbei. Die Mauer ist nicht komplett freistehend, zwei kleinere Fachwerkbauten liegen der Mauer von der her Innenseite direkt an. Die Mauer besteht in ihrer Basis aus basaltverstärktem Trachyt und Tuffstein, in oberen lagen finden sich Feldbrandsteine. Die aus den freiliegenden Teilen der Mauer hervorragenden Verzahnungssteine markieren die nicht ausgebauten Bögen des Wehrganges, welcher aufgrund der Erfindung der Kanonen seine Eignung als Verteidigungsposition verlor und nicht fertiggestellt wurde. Dieser nördliche Abschnitt der westlichen Außenmauer besitzt partiell Bereiche, in denen die für Mauern typische Vegetation und an diese Pflanzenarten gebundene Insekten, wie z.B. Wildbienen beobachtet werden können. An der Mauer wurden die Fugen teilweise noch nicht mit modernem Mörtel verschlossen und die Mauerkrone zeigt ebenso noch einen reichhaltigen Aufwuchs mit hierfür kennzeichnenden Pflanzenarten.

Beschreibung des Zustandes: Überwiegend gereinigt, aber abschnittsweise offene Fugen und gute pflanzliche Besiedlung v.a. auf Mauerkronen sowie im oberen Bereich der Mauer
