# Innenseite der nördlichen Westmauer der Feste Zons

(Ergebnisse einer LVR finanzierten Studie zu den Historischen Mauern aus 2018)

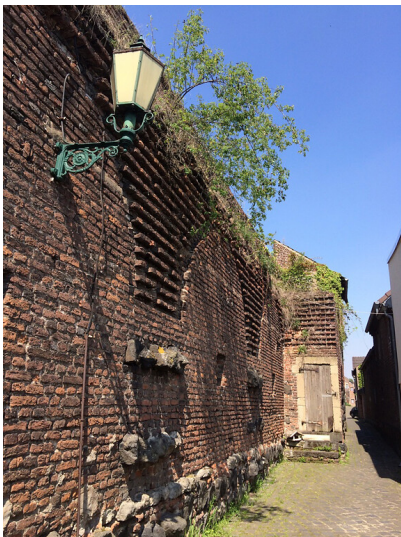
Innenseite der westlichen Außenmauer der Stadt Zons (2018)  
Fotograf/Urheber: Martin Sorg

Direkt an der Innenseite der westlichen Außenmauer der Stadt Zons führt die Wendelstraße zum höchstgelegenen Ort in Zons vorbei. Die Mauer ist nicht komplett freistehend, zwei kleinere Fachwerkbauten liegen der Mauer von der Innenseite direkt an. Die Mauer besteht in ihrer Basis aus basaltverstärktem Trachyt und Tuffstein, in oberen Lagen finden sich Feldbrandsteine. Die aus den freiliegenden Teilen der Mauer hervorragenden Verzahnungssteine markieren die nicht ausgebauten Bögen des Wehrganges, welcher aufgrund der Erfindung der Kanonen seine Eignung als Verteidigungsposition verlor und nicht fertiggestellt wurde. Dieser nördliche Abschnitt der westlichen Außenmauer besitzt partiell Bereiche, in denen die für Mauern typische Vegetation und an diese Pflanzenarten gebundene Insekten, wie z.B. Wildbienen beobachtet werden können. An der Mauer wurden die Fugen teilweise noch nicht mit modernem Mörtel verschlossen und die Mauerkrone zeigt ebenso noch einen reichhaltigen Aufwuchs mit hierfür kennzeichnenden Pflanzenarten.

Beschreibung des Zustandes: Überwiegend gereinigt, aber abschnittsweise offene Fugen und gute pflanzliche Besiedlung v.a. auf Mauerkronen sowie im oberen Bereich der Mauer
