## Mauern der Burg Linn an der Albert Steeger Straße

### Zustandsbewertung im Sinne des Naturschutzes

(Ergebnisse einer LVR finanzierten Studie zu den Historischen Mauern aus 2018)

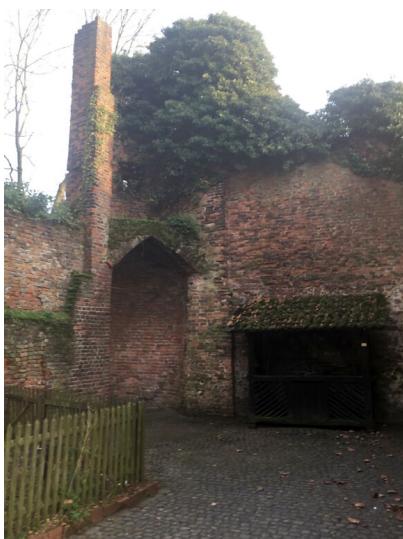
Mauern an der Vorburg von Burg Linn (2018)  
Fotograf/Urheber: Martin Sorg

Neben dem Eingang an der Albert Steeger Straße zur Burg Linn zeigen die Mauern noch Reste einer ehemals reichhaltigeren Besiedlung durch Pflanzen und Tiere. Heute ist das Mauerwerk frisch verfugt und nur abschnittsweise sind auf den Mauerkrönen noch Reste, der für historische Mauern typischen Vegetation.

Beschreibung des Zustandes: Überwiegend gereinigt, teilweise neu verfugtes Mauerwerk aus Feldbrandziegeln

Besiedlungspotential der Mauer: Im historischen Zustand gut, aktuell gering

Besiedlungspotential der Mauerkrone: Partiell gut

Berücksichtigung von Naturschutzaspekten bei Reinigung/Sanierung: -
