Mauern der Burg Linn an der Albert Steeger Straße

Zustandsbewertung im Sinne des Naturschutzes

(Ergebnisse einer LVR finanzierten Studie zu den Historischen Mauern aus 2018)

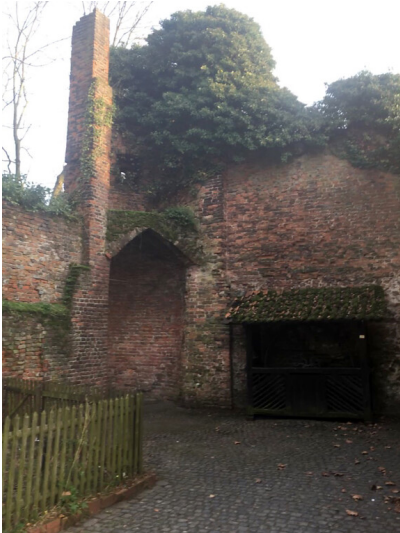
Mauern an der Vorburg von Burg Linn (2018)
Fotograf/Urheber: Martin Sorg

Neben dem Eingang an der Albert Steeger Straße zur Burg Linn zeigen die Mauern noch Reste einer ehemals reichhaltigen Besiedlung durch Pflanzen und Tiere. Heute ist das Mauerwerk frisch verputzt und nur abschnittsweise sind auf den Mauerkronen noch Reste, die für historische Mauern typischen Vegetation.

Beschreibung des Zustandes: Überwiegend gereinigt, teilweise neu verputztes Mauerwerk aus Feldbrandziegeln

Besiedlungspotential der Mauer: Im historischen Zustand gut, aktuell gering

Besiedlungspotential der Mauerkrone: Partiiell gut

Berücksichtigung von Naturschutzaspekten bei Reinigung/Sanierung: -
