# Mauern der Burg Linn an der Albert Steeger Straße

## Zustandsbewertung im Sinne des Naturschutzes

(Ergebnisse einer LVR finanzierten Studie zu den Historischen Mauern aus 2018)

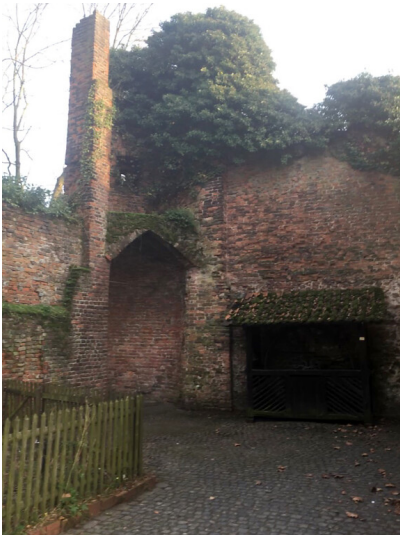
Mauern an der Vorburg von Burg Linn (2018)  
Fotograf/Urheber: Martin Sorg

Neben dem Eingang an der Albert Steeger Straße zur Burg Linn zeigen die Mauern noch Reste einer ehemals reichhaltigeren Besiedlung durch Pflanzen und Tiere. Heute ist das Mauerwerk frisch verputzt und nur abschnittsweise sind auf den Mauerkronen noch Reste, der für historische Mauern typischen Vegetation.

Beschreibung des Zustandes: Überwiegend gereinigt, teilweise neu verputztes Mauerwerk aus Feldbrandziegeln

Besiedlungspotential der Mauer: Im historischen Zustand gut, aktuell gering

Besiedlungspotential der Mauerkrone: Partiiell gut

Berücksichtigung von Naturschutzaspekten bei Reinigung/Sanierung: -
