## Mauern der Burg Linn an der Albert Steeger Straße

### Zustandsbewertung im Sinne des Naturschutzes

(Ergebnisse einer LVR finanzierten Studie zu den Historischen Mauern aus 2018)

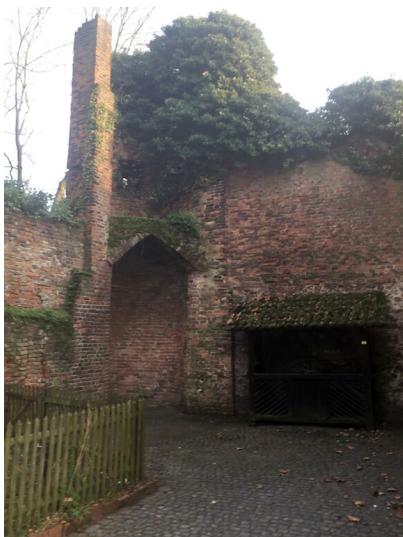
Mauern an der Vorburg von Burg Linn (2018)  
Fotograf/Urheber: Martin Sorg

Neben dem Eingang an der Albert Steeger Straße zur Burg Linn zeigen die Mauern noch Reste einer ehemals reichhaltigeren Besiedlung durch Pflanzen und Tiere. Heute ist das Mauerwerk frisch verfügt und nur abschnittsweise sind auf den Mauerkronen noch Reste, der für historische Mauern typischen Vegetation.

Beschreibung des Zustandes: Überwiegend gereinigt, teilweise neu verfügtes Mauerwerk aus Feldbrandziegeln

Besiedlungspotential der Mauer: Im historischen Zustand gut, aktuell gering

Besiedlungspotential der Mauerkrone: Partiell gut

Berücksichtigung von Naturschutzaspekten bei Reinigung/Sanierung: -
