# Mauern der Burg Linn an der Albert Steeger Straße

## Zustandsbewertung im Sinne des Naturschutzes

(Ergebnisse einer LVR finanzierten Studie zu den Historischen Mauern aus 2018)

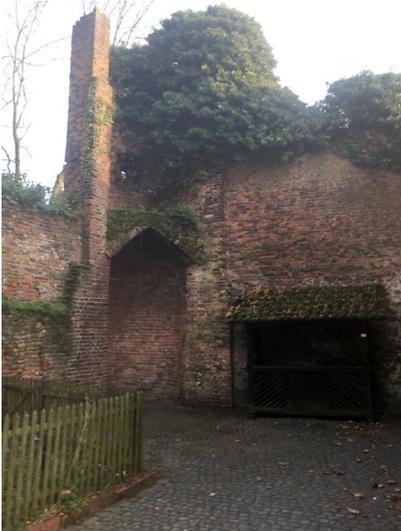
Mauern an der Vorburg von Burg Linn (2018)  
Fotograf/Urheber: Martin Sorg

Neben dem Eingang an der Albert Steeger Straße zur Burg Linn zeigen die Mauern noch Reste einer ehemals reichhaltigeren Besiedlung durch Pflanzen und Tiere. Heute ist das Mauerwerk frisch verputzt und nur abschnittsweise sind auf den Mauerkronen noch Reste, der für historische Mauern typischen Vegetation.

Beschreibung des Zustandes: Überwiegend gereinigt, teilweise neu verputztes Mauerwerk aus Feldbrandziegeln

Besiedlungspotential der Mauer: Im historischen Zustand gut, aktuell gering

Besiedlungspotential der Mauerkrone: Partiiell gut
