# Mauern und Hofgebäude der Vorburg von Burg Linn

(Ergebnisse einer LVR finanzierten Studie zu den Historischen Mauern aus 2018)

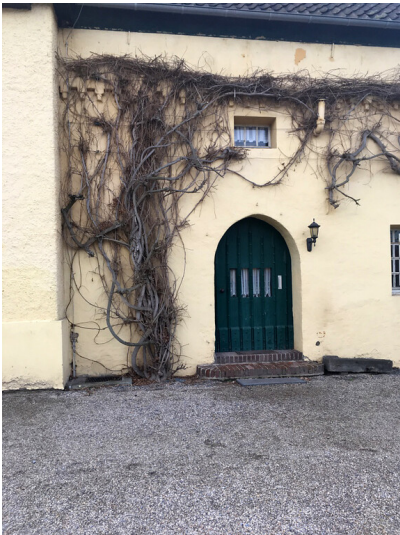
Mauern und Hofgebäude an der Vorburg von Burg Linn (2018)  
Fotograf/Urheber: Martin Sorg

Beschreibung des Zustandes: Partiiell gereinigt, vor längerer Zeit neu verfugt
