# Mauern und Hofgebäude der Vorburg von Burg Linn

(Ergebnisse einer LVR finanzierten Studie zu den Historischen Mauern aus 2018)

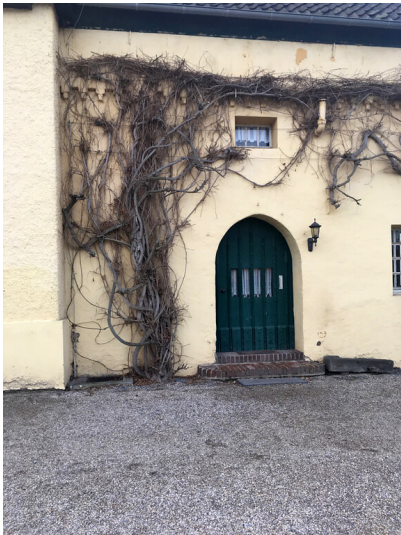
Mauern und Hofgebäude an der Vorburg von Burg Linn (2018)  
Fotograf/Urheber: Martin Sorg

Einzelne Abschnitte der Mauern im Bereich der Vorburg von Burg Linn, gelben neben dem Burggraben, zeigen aufgrund der schon längere Zeit zurückliegenden Neuverfugung noch Teile der für historische Mauerwerke kennzeichnenden Besiedlung durch Pflanzen. Darunter das Zimbelkraut, eine ursprünglich aus dem Mittelmeerraum stammende Mauerpflanze. Das Zimbelkraut wurde im 16. Jahrhundert in Mitteleuropa als Zier- und Heilpflanze eingebürgert.

Beschreibung des Zustandes: Partiiell gereinigt, vor längerer Zeit neu verfugt
