## Mauern und Hofgebäude der Vorburg von Burg Linn

(Ergebnisse einer LVR finanzierten Studie zu den Historischen Mauern aus 2018)

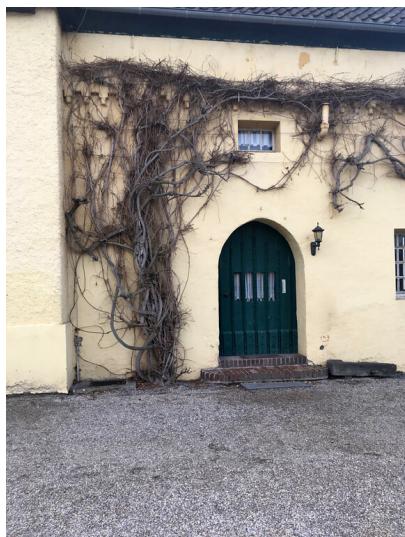
Mauern und Hofgebäude an der Vorburg von Burg Linn (2018)  
Fotograf/Urheber: Martin Sorg

Beschreibung des Zustandes: Partiell gereinigt, vor längerer Zeit neu verfugt

Besiedlungspotential der Mauer: Partiell gut

Besiedlungspotential der Mauerkrone: Partiell gut
