## Mauern und Hofgebäude der Vorburg von Burg Linn

### Zustandsbewertung im Sinne des Naturschutzes

(Ergebnisse einer LVR finanzierten Studie zu den Historischen Mauern aus 2018)

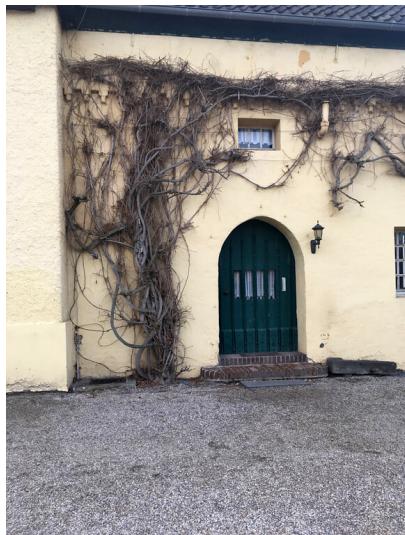
Mauern und Hofgebäude an der Vorburg von Burg Linn (2018)  
Fotograf/Urheber: Martin Sorg

Beschreibung des Zustandes: Partiell gereinigt, vor längerer Zeit neu verfugt

Besiedlungspotential der Mauer: Partiell gut

Besiedlungspotential der Mauerkrone: Partiell gut

Berücksichtigung von Naturschutzaspekten bei Reinigung/Sanierung: - (nur partiell +)

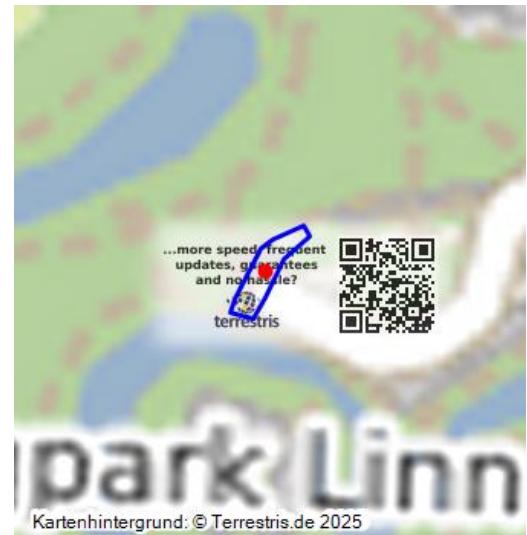
Einzelne Abschnitte der Mauern im Bereich der Vorburg von Burg Linn, gelgen neben dem Burggraben, zeigen aufgrund der schon längere Zeit zurückliegenden Neuverfügung noch Teile der für historische Mauerwerke kennzeichnenden Besiedlung durch Pflanzen. Darunter das Zimbelkraut, eine ursprünglich aus dem Mittelmeerraum stammende Mauerpflanze. Das Zimbelkraut wurde im 16. Jahrhundert in Mitteleuropa als Zier- und Heilpflanze eingebürgert.
