Stadtmauer an der Turmstraße in Uerdingen

Zustandsbewertung im Sinne des Naturschutzes

(Ergebnisse einer LVR finanzierten Studie zu den Historischen Mauern aus 2018)

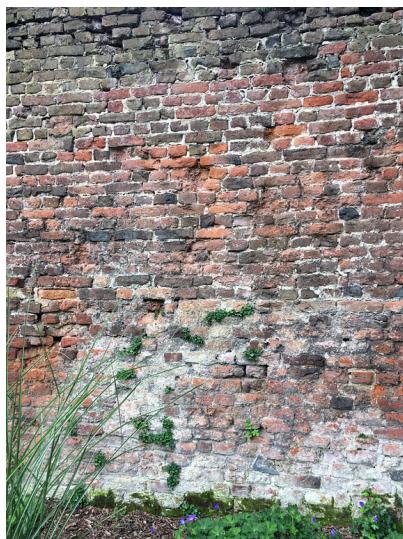
Stadtmauer in Uerdingen an der Turmstraße (2018)

Beschreibung des Zustandes: Fugenräume der Mauer aus Feldbrandziegeln teilweise offen, die Mauer ist abschnittsweise gereinigt

Besiedlungspotential der Mauer: Abschnittsweise gut

Besiedlungspotential der Mauerkrone: Abschnittsweise gut

(anstatt die Mauer zu reinigen, sollten die Gehölze auf der Mauerkrone zurückgeschnitten werden, da diese – im Gegensatz zu Bewuchs der Mauer – durch ihren Wurzelvortrieb Schaden anrichten)
