Stadtmauer an der Turmstraße in Uerdingen

Zustandsbewertung im Sinne des Naturschutzes

(Ergebnisse einer LVR finanzierten Studie zu den Historischen Mauern aus 2018)

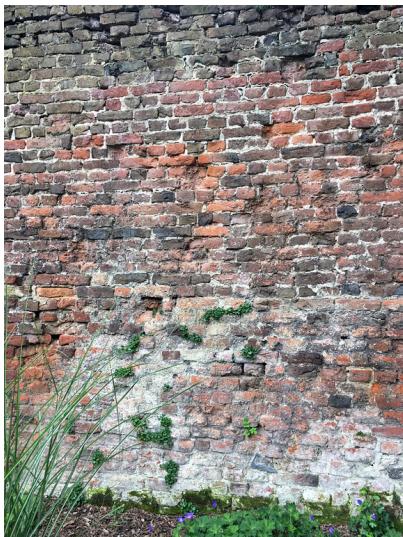
Stadtmauer in Uerdingen an der Turmstraße (2018)
Fotograf/Urheber: Martin Sorg

Beschreibung des Zustandes: Fugenräume der Mauer aus Feldbrandziegeln teilweise offen, die Mauer ist abschnittsweise gereinigt

Besiedlungspotential der Mauer: Abschnittsweise gut

Besiedlungspotential der Mauerkrone: Abschnittsweise gut

(anstatt die Mauer zu reinigen, sollten die Gehölze auf der Mauerkrone zurückgeschnitten werden, da diese – im Gegensatz zu Bewuchs der Mauer – durch ihren Wurzelvortrieb Schaden anrichten)
