Stadtmauer an der Turmstraße in Uerdingen

Zustandsbewertung im Sinne des Naturschutzes

(Ergebnisse einer LVR finanzierten Studie zu den Historischen Mauern aus 2018)

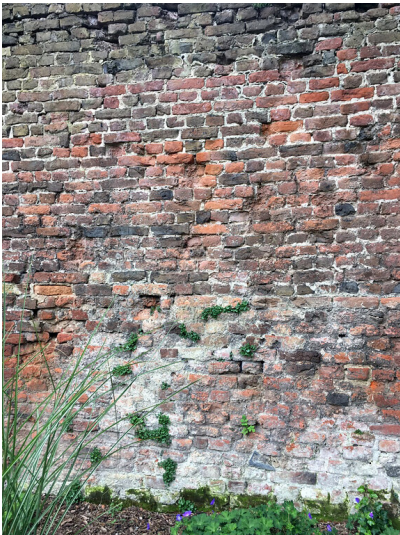
Stadtmauer in Uerdingen an der Turmstraße (2018)
Fotograf/Urheber: Martin Sorg

Beschreibung des Zustandes: Fugenräume der Mauer aus Feldbrandziegeln teilweise offen, die Mauer ist abschnittsweise gereinigt

Besiedlungspotential der Mauer: Abschnittsweise gut

Besiedlungspotential der Mauerkrone: Abschnittsweise gut

(anstatt die Mauer zu reinigen, sollten die Gehölze auf der Mauerkrone zurückgeschnitten werden, da diese – im Gegensatz zu Bewuchs der Mauer – durch ihren Wurzeltrieb Schaden anrichten)
