Steinbruch Hinterrübach 2 bei Lindlar Alfter-Bruch

Steinbruch Hinterrübach 2 bei Lindlar

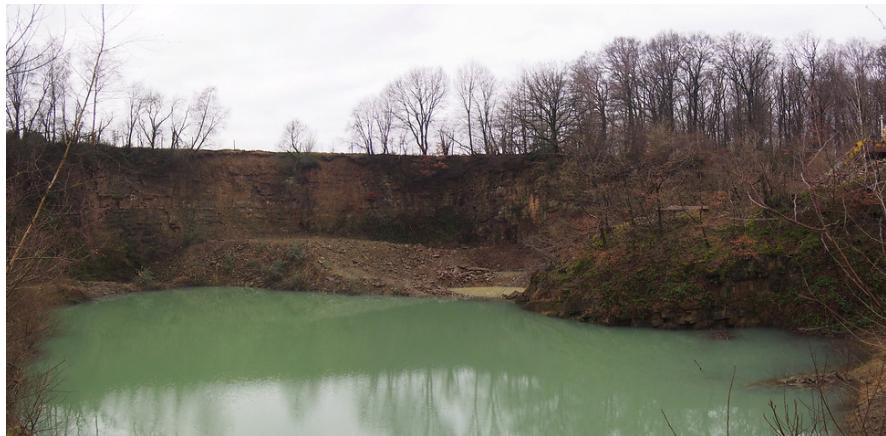
Abbaukessel des heutigen Bruchs mit See im Steinbruch Hinterrübach 2. (2018)
Fotograf/Urheber: Jörn Kling

Um ca. 1965 wird ein neues, östlich anschließendes Bruchfeld (100 x 100 Meter) eröffnet, welches heute noch vom Natursteinhandel Wolfgang Schöming, Köln, betrieben wird. Es besteht aus einem großen, runden Bruchkessel, der sukzessive nach Osten erweitert wird. Im Bruchkessel steht derzeit ein See.
