Steinbruch Würden 1 bei Gummersbach

Schlagwörter: [Steinbruch](#), [Grauwacke](#)

Fachsicht(en): Kulturlandschaftspflege

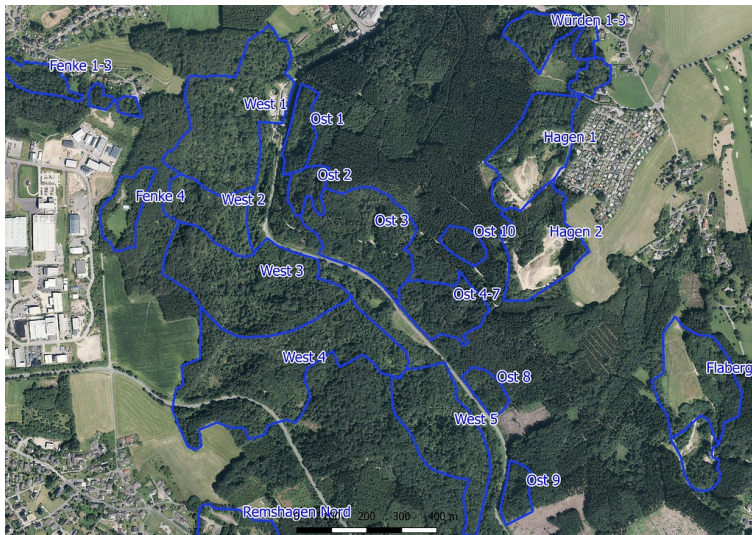
Lage der Grauwackesteinbrüche im Felsenthal (Leppe). (Bearbeitung: J. Kling, Kartengrundlage: Geobasisdaten NRW (2018))
Fotograf/Urheber: Joern Kling; Geobasisdaten NRW (2018)
