Steinbruch Würden 1 bei Gummersbach

Schlagwörter: Steinbruch, Grauwacke

Zustand heute: bewaldet, Einbringung von Grünschnitt in den Bruch Würden 1

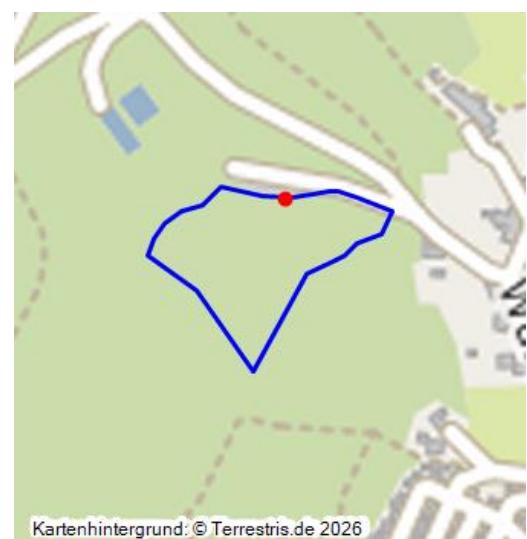
Würden 1 ist als langer, schmaler Bruch (130 x 30 Meter) und parallel zum Hang angelegt. Zwei Abbauniveaus sind erkennbar, die Ausfahrt aus der unteren Sohle erfolgte nach Norden, die der oberen Sohle nach Westen. Vor den beiden Bruchausfahrten erstrecken sich größere Halden. Aufgrund der Größe des Bruchs ist eine überregionale Bedeutung anzunehmen. Im Südteil des Bruchs werden derzeit (2018) sehr große Mengen Gartenabfälle entsorgt.

Die drei Brüche liegen bereits seit langem still. Die Steinbrüche [Würden 2](#) und [Würden 3](#) sind bereits 1938 verbuscht. Bruch Würden 1 zeigt zu dem Zeitpunkt an seinem südlichen Ende noch frische Halden und einen offenen Bruchkessel, während der nördliche Teil bereits verbuscht ist. Der Abbau kann nicht mehr lange gedauert haben. Der heutige Befund zeigt, dass sich die Grube seit 1938 kaum noch vergrößert hat.
