Steinbruch Würden 3 bei Gummersbach

Fachsicht(en): Kulturlandschaftspflege

Gemeinde(n): Gummersbach

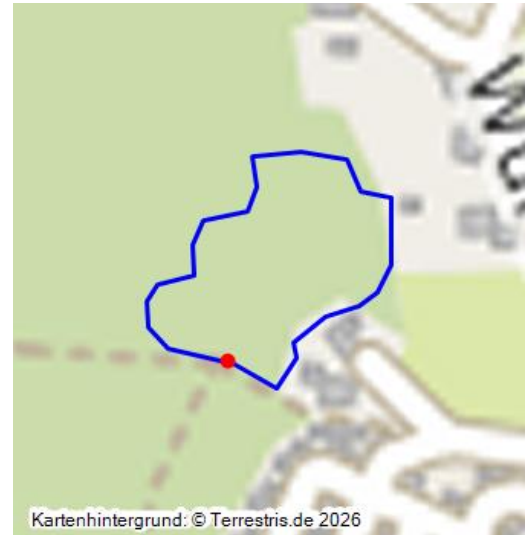
Würden 3 (46 x 35 Meter) ist als ein kleiner runder Abbaukessel angelegt. Die Halden liegen vor dem Bruch. In der Brucheinfahrt ist seitlich eine kleine Trockenmauer zur Sicherung des Hangs vorhanden. Aufgrund der geringen Größe und Lage zum Ort handelt es sich wahrscheinlich um einen alten „Bauernbruch“.
