## Steinbruch Würden 3 bei Gummersbach

Steinbruch Würden 3 bei Gummersbach

**Ort:** 51647 Gummersbach - Würden

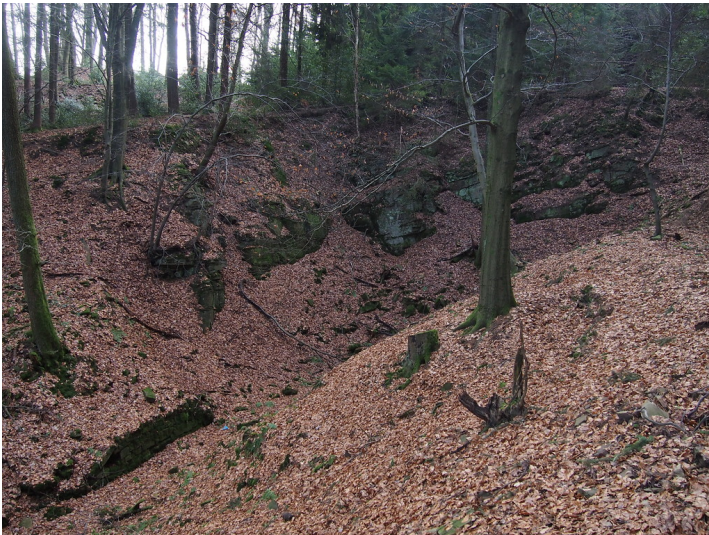
Blick von oben in den Bruch Würden 3. Unten links in der Einfahrt sichert eine Mauer die Einfahrt. (2018)  
Fotograf/Urheber: Jörn Kling

Würden 3 (46 x 35 Meter) ist als ein kleiner runder Abbaukessel angelegt. Die Halden liegen vor dem Bruch. In der Brucheinfahrt ist seitlich eine kleine Trockenmauer zur Sicherung des Hangs vorhanden. Aufgrund der geringen Größe und Lage zum Ort handelt es sich wahrscheinlich um einen alten „Bauernbruch“.
