## Steinbruch Würden 3 bei Gummersbach

Schlagwörter: Steinbruch, Grauwacke

(Jörn Kling, 2018)

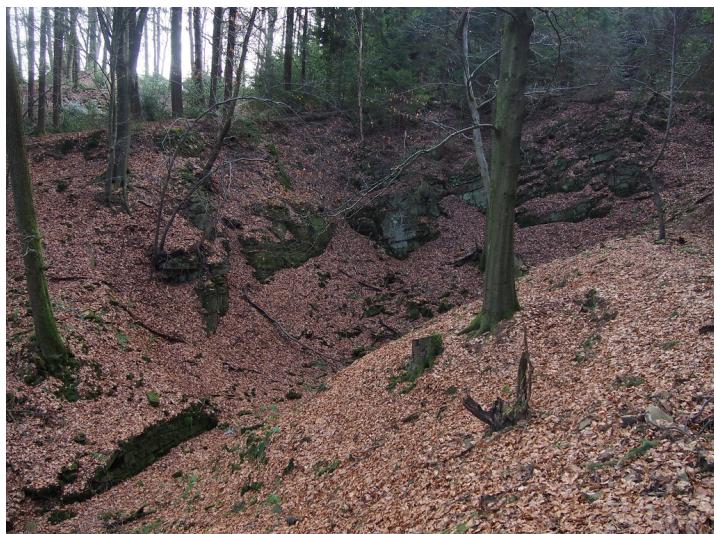
Blick von oben in den Bruch Würden 3. Unten links in der Einfahrt sichert eine Mauer die Einfahrt. (2018)  
Fotograf/Urheber: Jörn Kling

Würden 3 (46 x 35 Meter) ist als ein kleiner runder Abbaukessel angelegt. Die Halden liegen vor dem Bruch. In der Brucheinfahrt ist seitlich eine kleine Trockenmauer zur Sicherung des Hangs vorhanden. Aufgrund der geringen Größe und Lage zum Ort handelt es sich wahrscheinlich um einen alten „Bauernbruch“.
