Steinbruch Brungerst-Ost bei Lindlar

Einzelbefunde

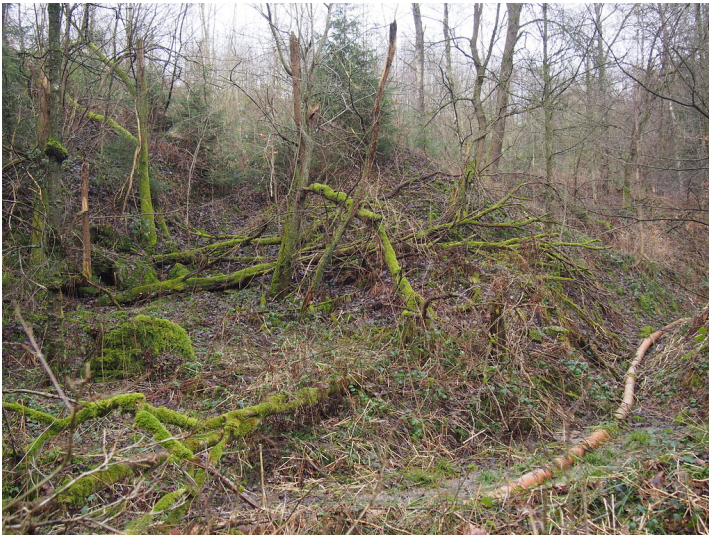
Stark bewaldete alte Halden am Rande der Deponie. (2018)
Fotograf/Urheber: Jörn Kling

Heutiger Zustand: Die Deponieoberfläche ist mit Wiese und Büschen bestanden. Der Randbereich, wo alte Schutthalden verbleiben, ist stark bewaldet. Es besteht ein Filterteich für Pumpwasser des Steinbruchs der Firma „Quirrenbach“.
