# Steinbruch Brungerst-Ost bei Lindlar

Schlagwörter: [Steinbruch](#), [Grauwacke](#)

Fachsicht(en): Kulturlandschaftspflege

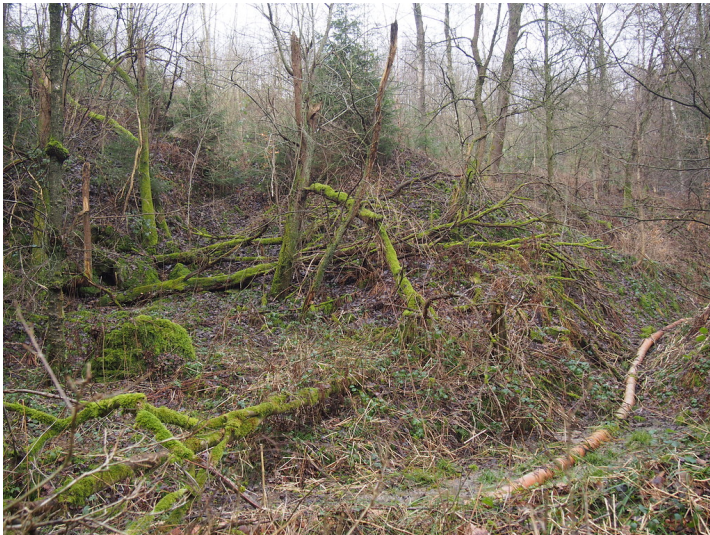
Stark bewaldete alte Halden am Rande der Deponie. (2018)  
Fotograf/Urheber: Jörn Kling

Heutiger Zustand: Die Deponieoberfläche ist mit Wiese und Büschen bestanden. Der Randbereich, wo alte Schutthalden verbleiben, ist stark bewaldet. Es besteht ein Filterteich für Pumpwasser des Steinbruchs der Firma „Quirrenbach“.
