## Steinbruch Unterheiligenhoven 4 bei Lindlar

### Steinbruch Unterheiligenhoven 4

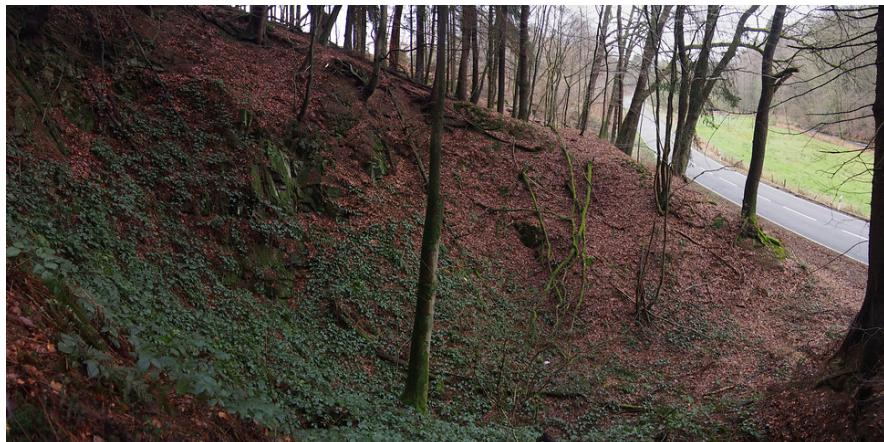
Blick von oben in den kleinen Bruch. Steinbruch Unterheiligenhoven 4 bei Lindlar. (2018)  
Fotograf/Urheber: Jörn Kling

Der kleine Bruch auf Straßenniveau besitzt eine Ausdehung von 25 x 25 Metern. Die Abbaufront ist bereits stark abgeböschte, der anstehende Fels ist kaum sichtbar, Halden fehlen. Das abgebaute Material diente vermutlich dem Straßenbau rund um Lindlar.

Heutiger Zustand: Areal ist bewaldet.
