Steinbruch Unterheiligenhoven 4 bei Lindlar

Steinbruch Unterheiligenhoven 4

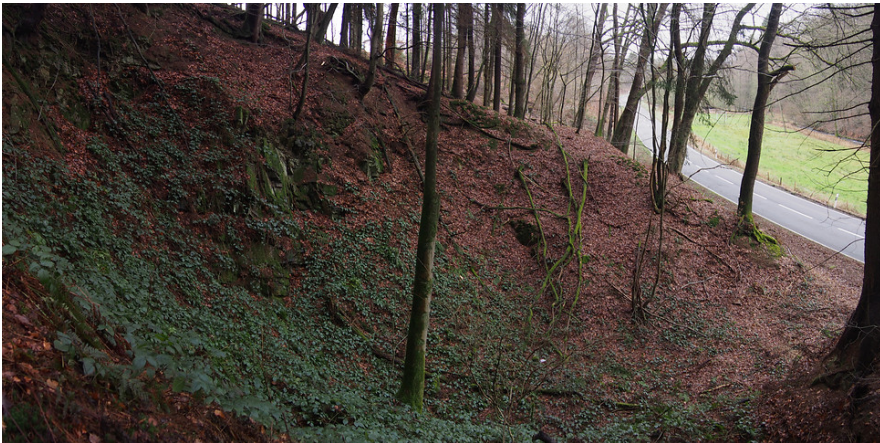
Blick von oben in den kleinen Bruch. Steinbruch Unterheiligenhoven 4 bei Lindlar. (2018)
Fotograf/Urheber: Jörn Kling

Der kleine Bruch auf Straßenniveau besitzt eine Ausdehnung von 25 x 25 Metern. Die Abbaufont ist bereits stark abgebösch, der anstehende Fels ist kaum sichtbar, Halden fehlen. Das abgebaute Material diente vermutlich dem Straßenbau rund um Lindlar.

Heutiger Zustand: Areal ist bewaldet.
