## Steinbruch Unterheiligenhoven 4 bei Lindlar

Schlagwörter: Steinbruch, Grauwacke Fachsicht(en): Kulturlandschaftspflege

Gemeinde(n): Lindlar

Kreis(e): Oberbergischer Kreis Bundesland: Nordrhein-Westfalen

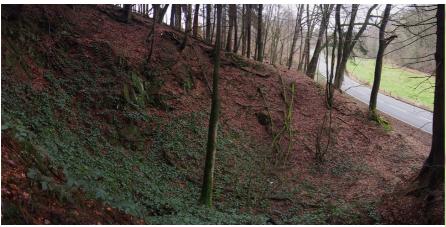
Blick von oben in den kleinen Bruch. Steinbruch Unterheiligenhoven 4 bei Lindlar. (2018) Fotograf/Urheber: Jörn Kling

Der kleine Bruch auf Straßenniveau besitzt eine Ausdehung von 25 x 25 Metern. Die Abbaufront ist bereits stark abgeböscht, der anstehende Fels ist kaum sichtbar, Halden fehlen. Das abgebaute Material diente vermutlich dem Straßenbau rund um Lindlar.
