## Steinbruch Unterheiligenhoven 3 bei Lindlar

### Steinbruch Unterheiligenhoven 3

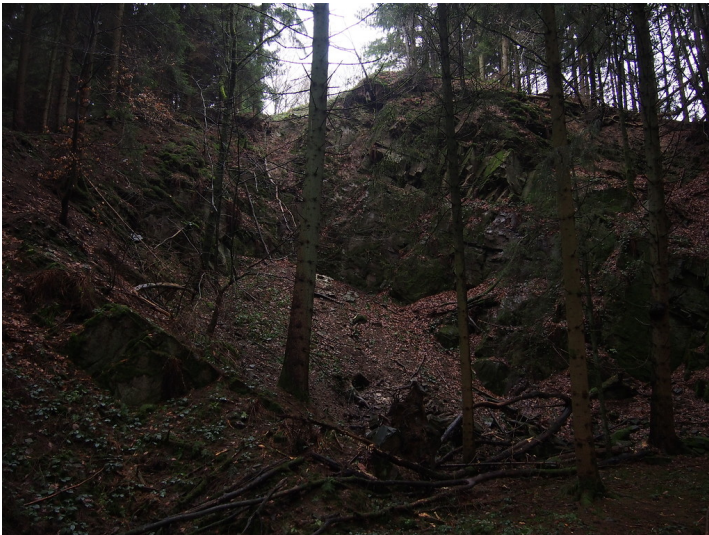
Steinbruch Unterheiligenhoven 3 bei Lindlar: Blick in den aufgeforsteten Bruchkessel. (2018)  
Fotograf/Urheber: Jörn Kling

Der Bruch mit einer Ausdehnung von 30 x 40 Metern ist im Halbkreis gegen den Hang getrieben worden. Die Gesteinsschichten sind in der gut 15 Meter hohen Abbaufont gut zu erkennen. Das abgebaute Material diente vermutlich dem Straßenbau rund um Lindlar.

Heutiger Zustand: Areal ist bewaldet.
