Steinbruch Unterheiligenhoven 1 bei Lindlar

Steinbruch Unterheiligenhoven 1

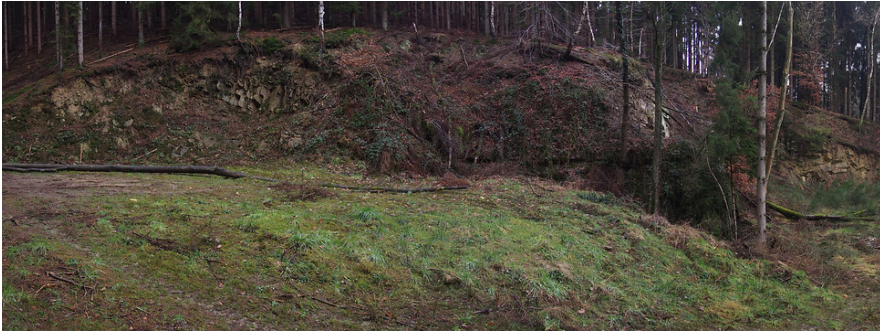
Steinbruch Unterheiligenhoven 1 bei Lindlar: Blick von der Seite in den Bruch. Links der kürzlich eingebrachte Aushub. (2018)
Fotograf/Urheber: Jörn Kling

Es handelt sich um den südlichsten und ältesten der vier Steinbrüche. Er liegt knapp über der Talsohle mit einer Ausdehnung von 60 x 30 Metern. Der Bruch ist als langes Oval gegen den Hang getrieben worden. Ein Haldenkörper ist kaum vorhanden. Das abgebaute Material diente vermutlich dem Straßenbau rund um Lindlar. Über einen neuen Forstweg wurden kürzlich größere Mengen Abraum in den Bruchkessel verbracht.
