Steinbruch Unterheiligenhoven 1 bei Lindlar

Steinbruch Unterheiligenhoven 1

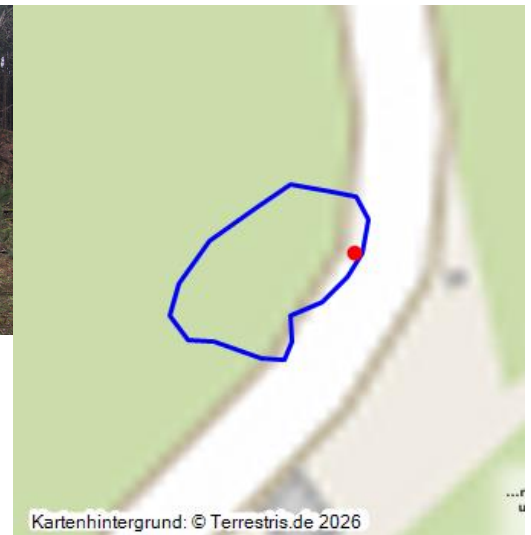
Steinbruch Unterheiligenhoven 1 bei Lindlar: Blick von der Seite in den Bruch. Links der kürzlich eingebrachte Aushub. (2018)
Fotograf/Urheber: Jörn Kling

Es handelt sich um den südlichsten und ältesten der vier Steinbrüche. Er liegt knapp über der Talsohle mit einer Ausdehnung von 60 x 30 Metern. Der Bruch ist als langes Oval gegen den Hang getrieben worden. Ein Haldenkörper ist kaum vorhanden. Das abgebaute Material diente vermutlich dem Straßenbau rund um Lindlar. Über einen neuen Forstweg wurden kürzlich größere Mengen Abraum in den Bruchkessel verbracht.

Heutiger Zustand: Das Areal ist offen.
