Steinbruch Unterheiligenhoven 1 bei Lindlar

Fachsicht(en): Kulturlandschaftspflege

Gemeinde(n): Lindlar

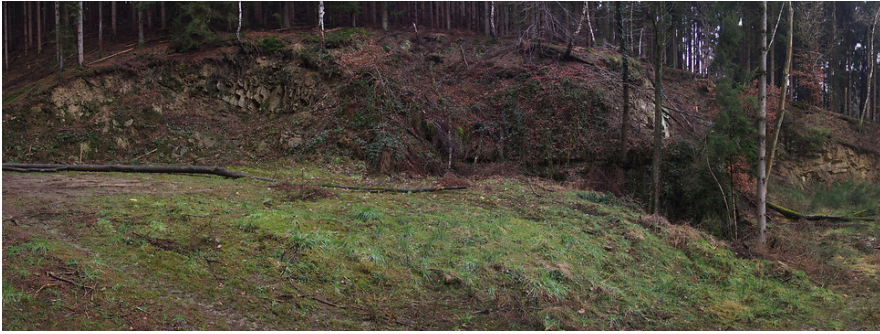
Steinbruch Unterheiligenhoven 1 bei Lindlar: Blick von der Seite in den Bruch. Links der kürzlich eingebrachte Aushub. (2018)
Fotograf/Urheber: Jörn Kling

Es handelt sich um den südlichsten und ältesten der vier Steinbrüche. Er liegt knapp über der Talsohle mit einer Ausdehnung von 60 x 30 Metern. Der Bruch ist als langes Oval gegen den Hang getrieben worden. Ein Haldenkörper ist kaum vorhanden. Das abgebaute Material diente vermutlich dem Straßenbau rund um Lindlar. Über einen neuen Forstweg wurden kürzlich größere Mengen Abraum in den Bruchkessel verbracht.

Heutiger Zustand: Das Areal ist offen.
