# Steinbruch Unterheiligenhoven 1 bei Lindlar

## Steinbruch Unterheiligenhoven 1

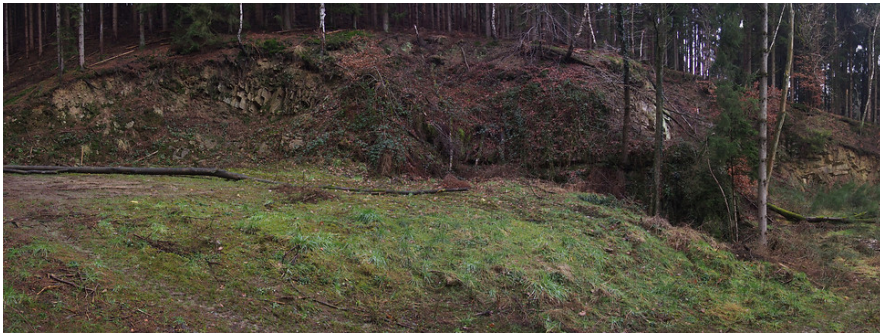
Steinbruch Unterheiligenhoven 1 bei Lindlar: Blick von der Seite in den Bruch. Links der kürzlich eingebrachte Aushub. (2018)  
Fotograf/Urheber: Jörn Kling
