# Steinbrüche im Felsenthal Ost (Leppetal) bei Engelskirchen/Lindlar

## Felsenthal Ost 1-10

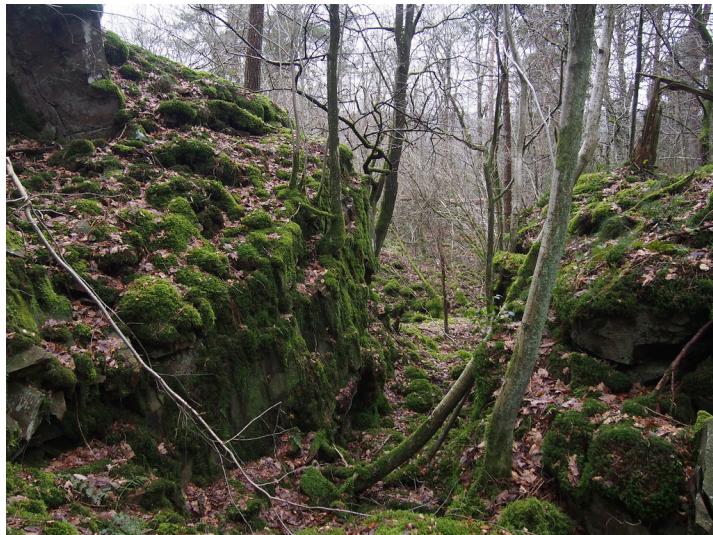
Felsenthal Ost 7: Schmale Steinbrücheinfahrt für Feldbahn. (2018)  
Fotograf/Urheber: Jörn Kling

Direkt oberhalb von Bruch Ost 6 befindet sich noch der kleine Bruch Ost 7 (26 x 27 Meter). Er fällt durch eine schmale Bruch einfahrt auf, vergleichbar mit den alten Brüchen am Lindlarer Brungerst.
