# Steinbrüche im Felsenthal Ost (Leppetal) bei Engelskirchen/Lindlar

## Felsenthal Ost 1-10

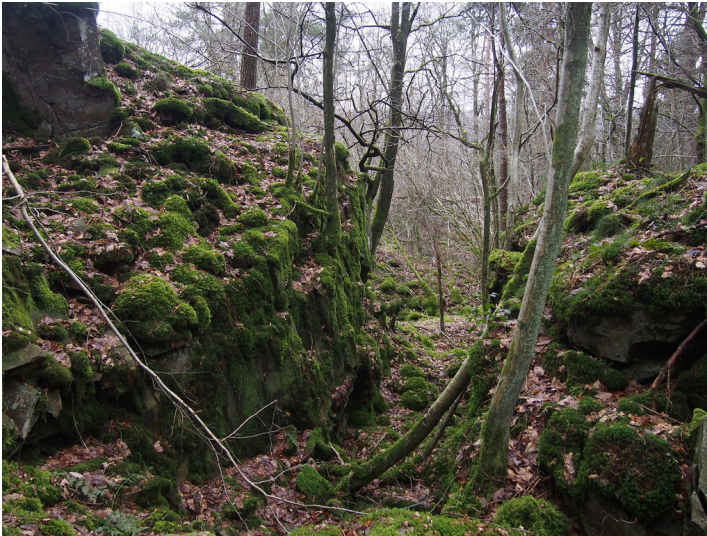
Felsenthal Ost 7: Schmale Steinbrucheinfahrt für Feldbahn. (2018)  
Fotograf/Urheber: Jörn Kling

Direkt oberhalb von Bruch Ost 6 befindet sich noch der kleine Bruch Ost 7 (26 x 27 Meter). Er fällt durch eine schmale Bruchefahrt auf, vergleichbar mit den alten Brüchen am Lindlarer Brungerst.
