# Steinbrüche Remshagen Nord 1 und 2 bei Lindlar

Steinbrüche Remshagen Nord 1 und 2 bei Lindlar

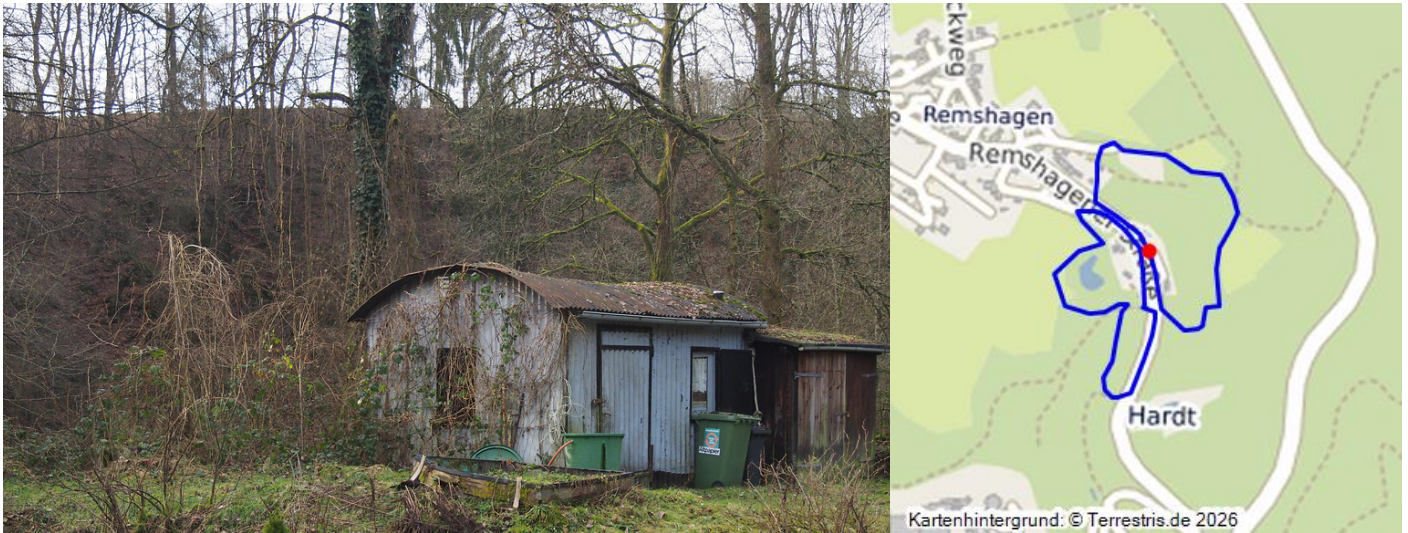
Wellblechhütte im Steinbruch Remshagen Nord 2. (2018)  
Fotograf/Urheber: Jörn Kling

Der kleine runde Abbaukessel (80 x 100 Meter) bildet eine bis zu 25 Meter hohe abgeböschte Abbauwand aus und wird von einem See eingenommen. In der Bruchefahrt liegen ein ehemaliges Verwaltungs- oder Arbeitergebäude sowie wenige Meter weiter eine alte Wellblechhütte. Der anfallende Schutt wurde im Tal deponiert.
