Steinbruch Remshagen Süd bei Lindlar

Steinbruch Remshagen Süd

Datierung: ab ca. 1890 bis ca. 1970

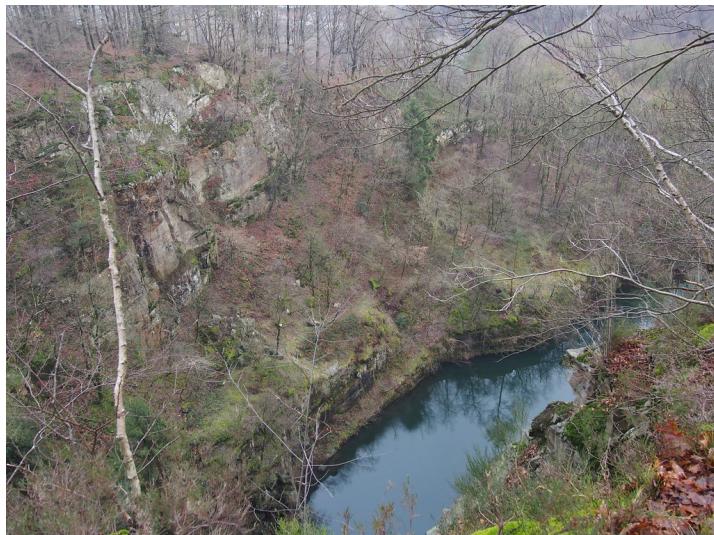
Blick von oben in den Bruchkessel: See im Steinbruch Remshagen Süd. (2018)
Fotograf/Urheber: Jörn Kling

Zustand heute: Der Bruchkessel wird von einem See eingenommen.
