Steinbruch Remshagen Süd bei Lindlar

Steinbruch Remshagen Süd

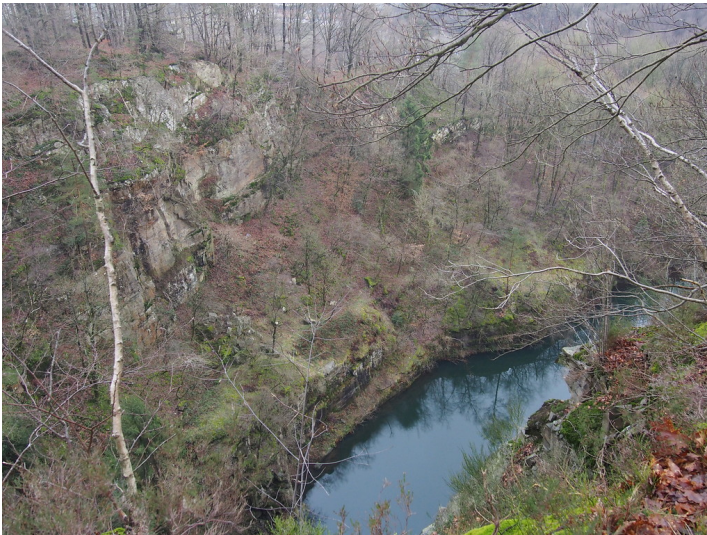
Blick von oben in den Bruchkessel: See im Steinbruch Remshagen Süd. (2018)
Fotograf/Urheber: Jörn Kling

Zustand heute: Der Bruchkessel wird von einem See eingenommen.
