Steinbruch Fenke 3 bei Lindlar

Bei den „Fenker Steinbrüchen“ handelt sich um vier kleine Brüche am Rand der Hochebene westlich des Felsenthals (Steinbrüche [Fenke 1](#), [Fenke 2](#), Fenke 3, [Fenke 4](#)). Die Brüche 1 bis 3 befinden sich direkt oberhalb der Ortschaft Fenke. Sie wurden ungefähr Anfang des 20. Jahrhunderts betrieben und ziehen sich als schmales Band den Hang entlang. Das Luftbild von 1975 zeigt bereits dichten Bewuchs.

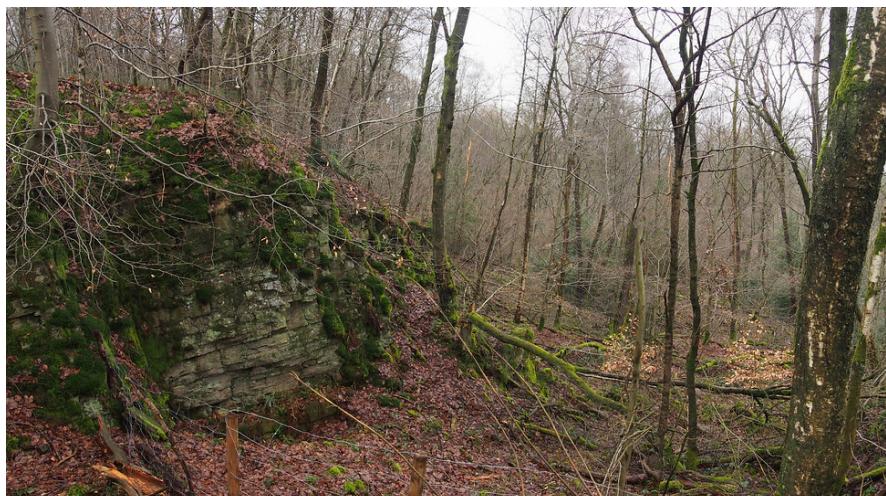
Blick von der Seite in den Bruch Fenke 3. Hier ist die Abbauwand noch sichtbar. (2018)
Fotograf/Urheber: Jörn Kling

Der Steinbruch Fenke 3 ist mit 150 x 35 Metern ein größerer, durch einen neueren Weg in zwei Bereiche geteilter Bruch. Halden erstrecken sich vor dem Bruch. Die heute noch etwa 5 Meter hohe Abbaukante zieht sich den Hang entlang und wird durch Verfüllungen und Halden mehrfach unterbrochen.

Zustand heute: Der Bruch ist stark bewaldet.
