Steinbrüche im Felsenthal West (Leppetal) bei Engelskirchen/Lindlar

Felsenthal West 1-5

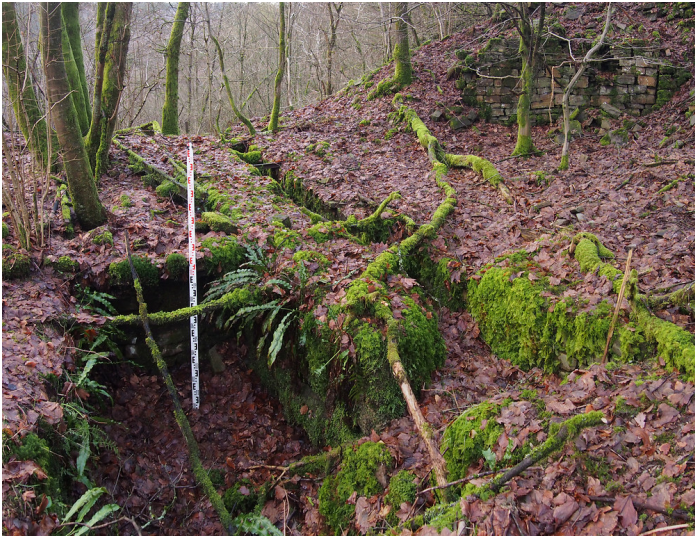
Bergstation einer Bremsbahn (BB 6), Felsenthal West 3 (2018)
Fotograf/Urheber: Jörn Kling

- Bremsbahn mit Bergstation und Gleisresten (BB 6)
- Bremsbahn mit Bergstation (BB 7)
- 1 Seilbahn (SB 1)
- Brechwerk mit Ladebunker
- Leppekanalisierung
- Stauwehr und Wüstung Dillstein
