Burgruine Elmstein nördlich des Speyerbachtals Elbstein

Die in Privatbesitz befindliche Burgruine Elmstein überragt das gleichnamige Dorf. Sie liegt in ungefähr 290 Meter Höhe auf einem weit ins Speyerbachtal vorgeschobenen Sporn des Schlossberges.

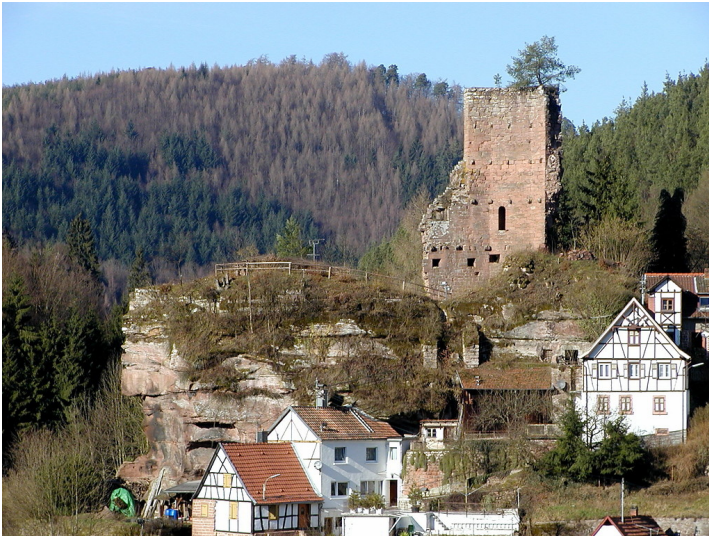
Burgruine Elmstein nördlich des Speyerbaches: Oberburg mit Schildmauer von Süden (2002).
Fotograf/Urheber: Jürgen Keddigkeit

Hinter dem teilweise überbauten Graben ragt der imposante, heute das Burgbild prägende Schildmauerrest auf. An deren Südende schließt sich eine Ringmauer an. Im Gegensatz dazu ist mangels sichtbarer Mauerreste bzw. den Baubefund verunklärer Ergänzungen zu Beginn des 20. Jahrhunderts, die weitere Ausdehnung dieser Fortifikation in nordöstliche Richtung ungeklärt und umstritten (vgl. Finkbeiner, Jörg et al., S. 491). Dies gilt vor allem für einen von Johann Keiper 1934 hier vermuteten Bergfried.

Der fast 20 Meter hohe, 2,30 Meter dicke zweischalige Schildmauerrest weist sowohl an den Innen- als auch den Außenseiten fast ausschließlich Glatquader auf. Deutlich sichtbar ist ein noch recht gut erhaltener Aborterker (Gusserker?) mit rundbogiger Türöffnung auf der Schildmauerinnenseite (vgl. Finkbeiner, Jörg et al., S. 491).
