Burgruine Elmstein nördlich des Speyerbachtals Elbstein

Fachsicht(en): Landeskunde, Denkmalpflege

Gemeinde(n): Elmstein

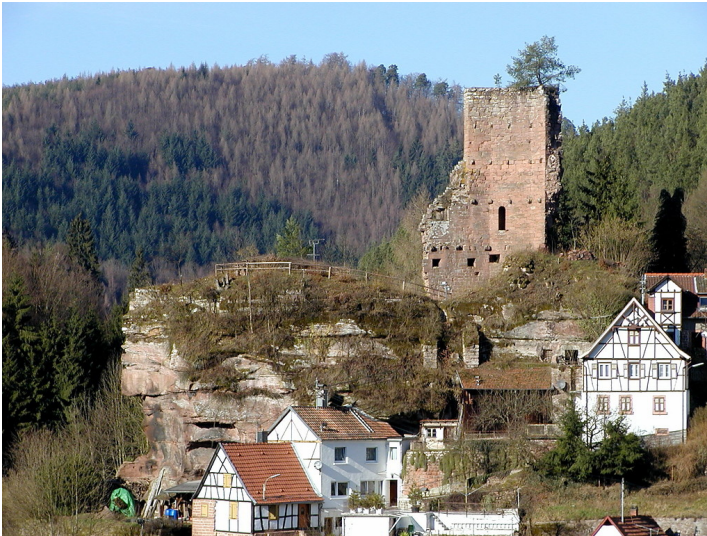
Burgruine Elmstein nördlich des Speyerbaches: Oberburg mit Schildmauer von Süden (2002).
Fotograf/Urheber: Jürgen Keddigkeit

Hinter dem teilweise überbauten Graben ragt der imposante, heute das Burgbild prägende Schildmauerrest auf. An deren Südende schließt sich eine Ringmauer an. Im Gegensatz dazu ist mangels sichtbarer Mauerreste bzw. den Baubefund verunklärter Ergänzungen zu Beginn des 20. Jahrhunderts, die weitere Ausdehnung dieser Fortifikation in nordöstliche Richtung ungeklärt und umstritten (vgl. Finkbeiner, Jörg et al., S. 491). Dies gilt vor allem für einen von Johann Keiper 1934 hier vermuteten Bergfried.

Der fast 20 Meter hohe, 2,30 Meter dicke zweischalige Schildmauerrest weist sowohl an den Innen- als auch den Außenseiten fast ausschließlich Glatquader auf. Deutlich sichtbar ist ein noch recht gut erhaltener Aborterker (Gusserker?) mit rundbogiger Türöffnung auf der Schildmauerinnenseite (vgl. Finkbeiner, Jörg et al., S. 491).
