Burgruine Elmstein nördlich des Speyerbachtals Elbstein

Die in Privatbesitz befindliche Burgruine Elmstein überragt das gleichnamige Dorf. Sie liegt in ungefähr 290 Meter Höhe auf einem weit ins Speyerbachtal vorgeschobenen Sporn des Schlossberges.

Neue Befunde

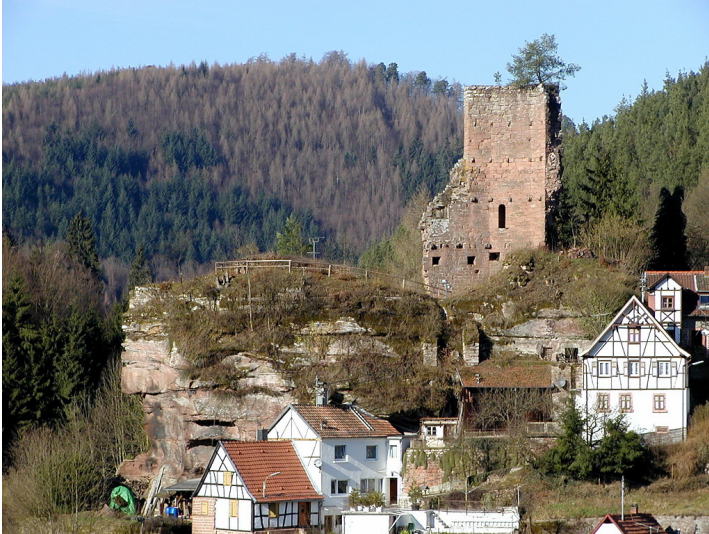
Burgruine Elmstein nördlich des Speyerbaches: Oberburg mit Schildmauer von Süden (2002).
Fotograf/Urheber: Jürgen Keddigkeit

Hinter dem teilweise überbauten Graben ragt der imposante, heute das Burgbild prägende Schildmauerrest auf. An deren Südende schließt sich eine Ringmauer an. Im Gegensatz dazu ist mangels sichtbarer Mauerreste bzw. den Baubefund verunklärer Ergänzungen zu Beginn des 20. Jahrhunderts, die weitere Ausdehnung dieser Fortifikation in nordöstliche Richtung ungeklärt und umstritten (vgl. Finkbeiner, Jörg et al., S. 491). Dies gilt vor allem für einen von Johann Keiper 1934 hier vermuteten Bergfried.

Der fast 20 Meter hohe, 2,30 Meter dicke zweischalige Schildmauerrest weist sowohl an den Innen- als auch den Außenseiten fast ausschließlich Glatquader auf. Deutlich sichtbar ist ein noch recht gut erhaltener Aborterker (Gusserker?) mit rundbogiger Türöffnung auf der Schildmauerinnenseite (vgl. Finkbeiner, Jörg et al., S. 491).
