# Burgruine Elmstein nördlich des Speyerbachtals Elbstein

Fachsicht(en): Landeskunde, Denkmalpflege

Gemeinde(n): Elmstein

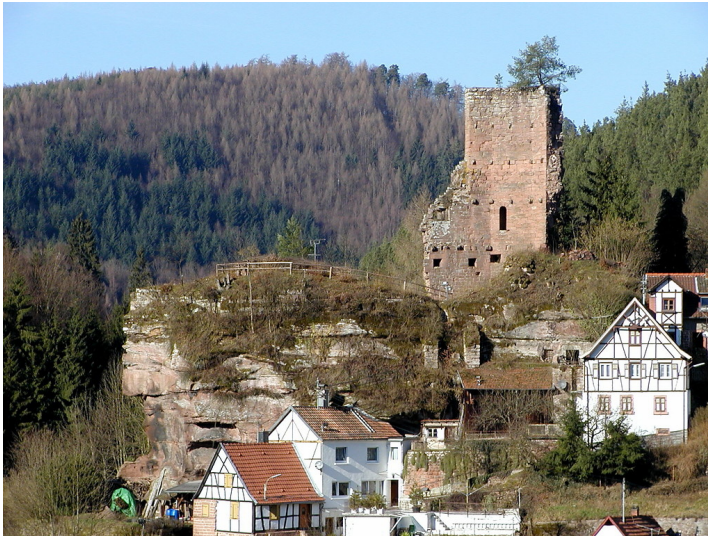
Burgruine Elmstein nördlich des Speyerbaches: Oberburg mit Schildmauer von Süden (2002).  
Fotograf/Urheber: Jürgen Keddigkeit

Hinter dem teilweise überbauten Graben ragt der imposante, heute das Burgbild prägende Schildmauerrest auf. An deren Südende schließt sich eine Ringmauer an. Im Gegensatz dazu ist mangels sichtbarer Mauerreste bzw. den Baubefund verunklärnder Ergänzungen zu Beginn des 20. Jahrhunderts, die weitere Ausdehnung dieser Fortifikation in nordöstliche Richtung ungeklärt und umstritten (vgl. Finkbeiner, Jörg et al., S. 491). Dies gilt vor allem für einen von Johann Keiper 1934 hier vermuteten Bergfried.

Der fast 20 Meter hohe, 2,30 Meter dicke zweischalige Schildmauerrest weist sowohl an den Innen- als auch den Außenseiten fast ausschließlich Glatquader auf. Deutlich sichtbar ist ein noch recht gut erhaltener Aborterker (Gusserker?) mit rundbogiger Türöffnung auf der Schildmauerinnenseite (vgl. Finkbeiner, Jörg et al., S. 491).
