Stadtmauer Zons, naturschutzfachliche Bedeutung

Naturschutzfachliche Bedeutung der Stadtmauer

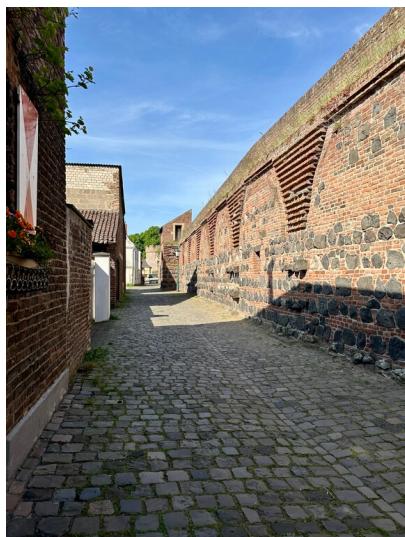
Teil der Stadtmauer im Norden Zons an der Mauerstraße. Im Hintergrund steht der Krötschenturm (2025)
Fotograf/Urheber: Lea Recken

Die Stadtmauern umgeben weitestgehend unzerstört die gesamte Altstadt in einem Viereck, dessen Seiten angenähert allen vier Himmelsrichtungen entsprechend ausgerichtet sind. Der größte Mauerbereich ist freistehend, an kleineren Stellen sind die Mauern in die Außenwände von Häusern integriert. Die Mauerbasis besteht aus Trachyt und Tuffstein, verstärkt mit Basalt und in den oberen Lagen aus Feldbrandsteinen.
