# Stadtmauer Zons, naturschutzfachliche Bedeutung

Fachsicht(en): Kulturlandschaftspflege

Gemeinde(n): Dormagen

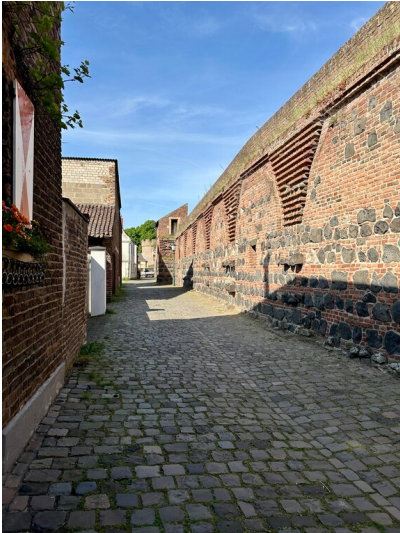
Teil der Stadtmauer im Norden Zons an der Mauerstraße. Im Hintergrund steht der Krötschenturm (2025)  
Fotograf/Urheber: Lea Recken

Die Stadtmauern umgeben weitestgehend unzerstört die gesamte Altstadt in einem Viereck, dessen Seiten angenähert allen vier Himmelsrichtungen entsprechend ausgerichtet sind. Der größte Mauerbereich ist freistehend, an kleineren Stellen sind die Mauern in die Außenwände von Häusern integriert. Die Mauerbasis besteht aus Trachyt und Tuffstein, verstärkt mit Basalt und in den oberen Lagen aus Feldbrandsteinen.
